INGATLAN ÉRTÉKBECSLÉS

**A 8840 Csurgó, Baksai Sándor utca 9-I I.
Hrsz.: 832; 833/3
alatti ingatlanok I/I tulajdoni hányadáról**

Készült: Kaposvár, 2020. november 14.

Az értékelt ingatlanok megnevezése:	Orvosi rendelő, garázs, udvar; Beépítetlen terület
-------------------------------------	--

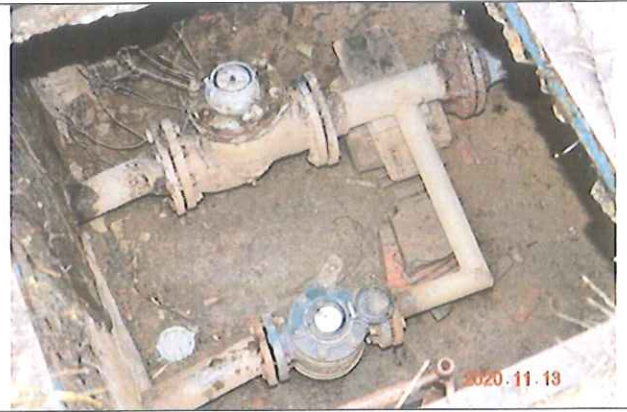
A telekterület összközműves, minden közmű az ingatlanba bekötésre került, a meglévő közműórákat a helyszíni szemlekor dokumentáltuk.

Központi vízórák

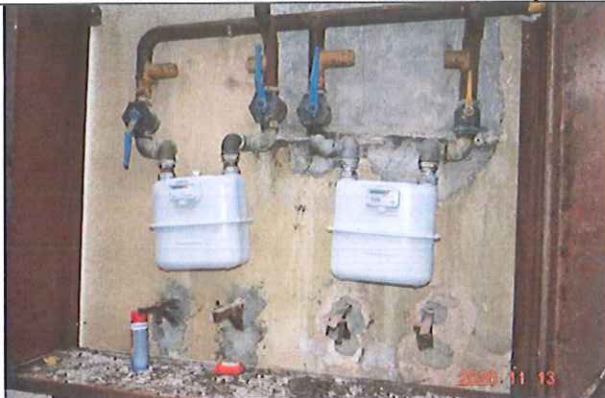
Központi gázórák

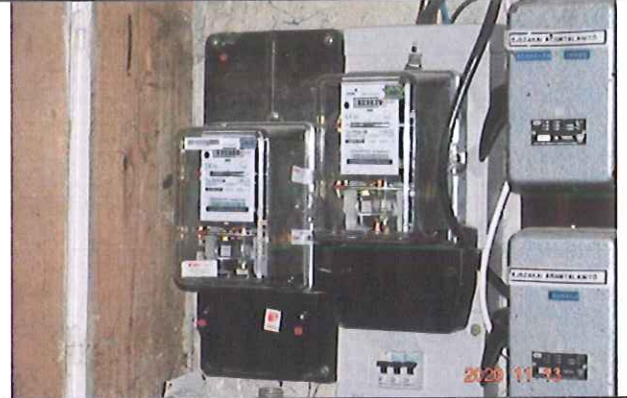
Központi villanyórák

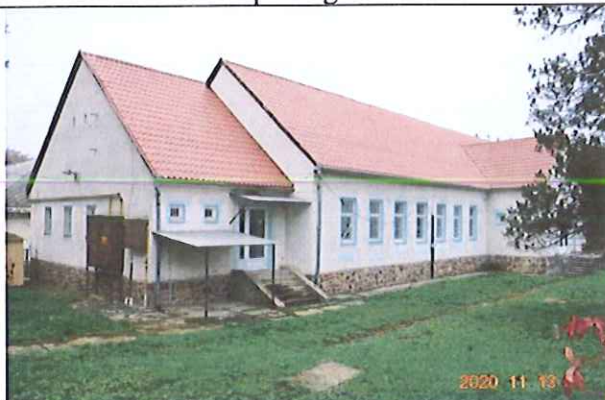
Az utcafronti épületrész külső állapota közepesnek mondató, homlokzata kőporos vakolatú, a csapadékvíz elvezetése ugyan kiépített, viszont az ereszcatornák állapota és kialakítása, valamint az épület körüli beton járda elhanyagoltsága miatt nem megfelelő. A pinceszinti helyiségek falazatai jól láthatóan vizesek, nedvesek, melyet vélhetően a nem megfelelő csapadékvíz elvezetés, vagy a talajnedvesség elleni szigetelés elöregedése, esetleges hiánya okozhat (a helyszíni szemle során a talajnedvesség elleni szigetelés megléte hitelemmel érdemlően nem volt ellenőrizhető). Az épületrész belső helyiségeinek állapota két részre osztható, a középfolysótól D-i irányba lévő helyiségek közepes állapotúak, belső burkolatok esztétikailag avultak, felújítást, korszerűsítést igényelnek. Ebben a részben több helyütt jól láthatóan az oldalfalokról a padozathoz közel pereg le a vakolat, mely kezdődő vizesedési problémákra utal. A középfolysótól É-i irányba lévő helyiségek átlagos állapotúak, a burkolatok felújítása vélhetően a 2010-es években történhetett, de az ingatlan bemutató személy ennek pontos dátumát nem tudta megmondani.

Utcafronti épületrész D-K-i homlokzata

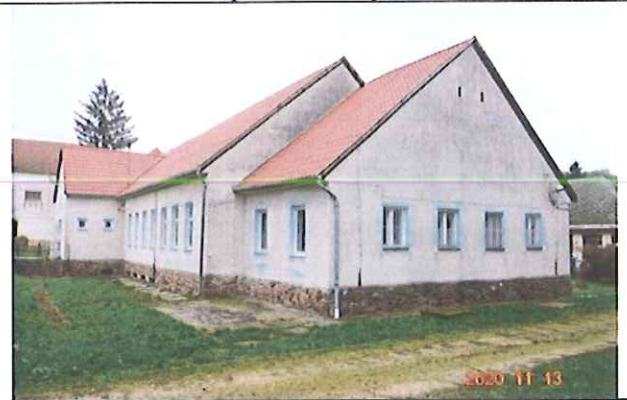
Utcafronti épületrész É-K-i homlokzata

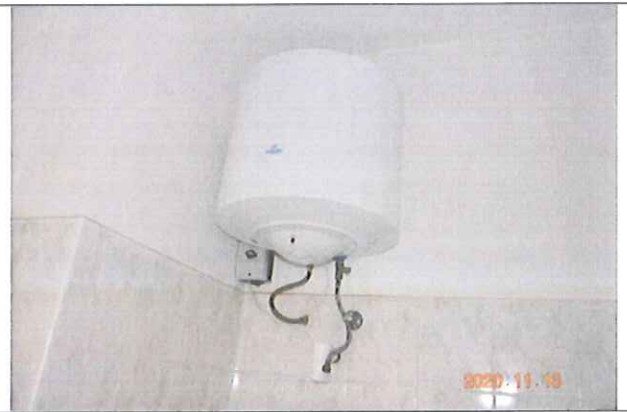
A főépületben a melegvíz-ellátás egyedi, jellemzően a szociális blokkokban elhelyezett villanybojlerekről biztosított. A külső homlokzati nyílászárók túlnyomórészt hagyományos fa szerkezetűek, kétrétegű üvegezéssel ellátottak, elhasználódtak, az

Villanybojler

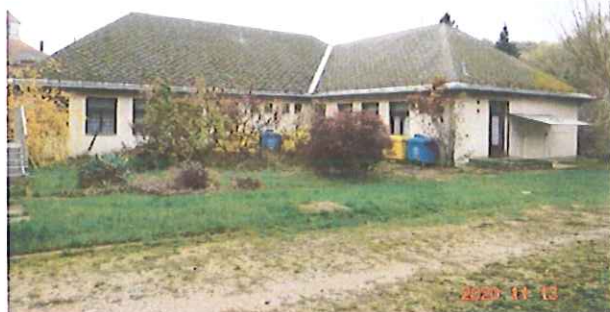
Az udvari épületrész külső állapota ugyancsak közepesnek mondató, homlokzata szintén kőporos vakolatú. Az épületrész tetőszerkezeti héjalása síkpala, mely napjainkban már igen korszerűtlen, figyelembe véve, hogy vélhetően a héjalás az épület építési évéből való, jól láthatóan nagyon elöregedett, cseréje, korszerűsítése időszerű lenne. Az épületrész belső helyiségeinek állapota felújítandó állapotúak, belső burkolataik esztétikailag avultak, felújítást, korszerűsítést igényelnek. Ebben az épületrészben több helyütt jól láthatóan az oldalfalokról a padozathoz közel pereg le a vakolat, mely kezdődő vizesedési problémákra utal. Az épületrész D-Ny-i szárnyának (ahol a városi bölcsőde üzemeltetett) belső helyiségeinek állapota átlagos.

Udvari épületrész É-i homlokzata

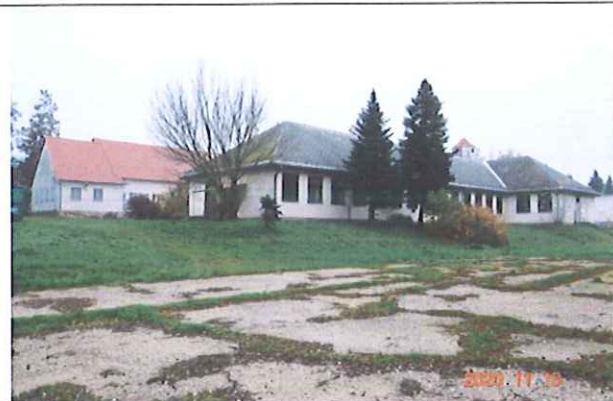
Udvari épületrész É-Ny-i homlokzata

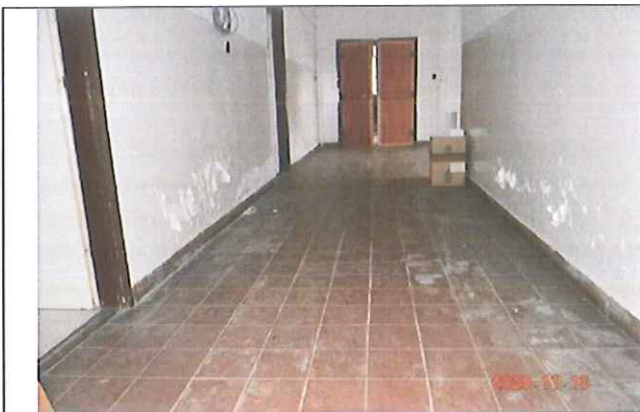
Folyosó látható vizesedés

Az épület karbantartása, a csapadékvíz átgondolt elvezetése, a fűtési rendszer felújítása, a homlokzati és a belső nyílászárók cseréje/korszerűsítése és az épület belső helyiségeinek esztétikai felújítása nagyon időszerű lenne. Amennyiben az épület továbbra is hosszú ideig kihasználatlanul, üresen marad, úgy az állagromlás hatványozottabb lesz, az épület állagmegóvása mielőbbi beavatkozásokat vesz igénybe.

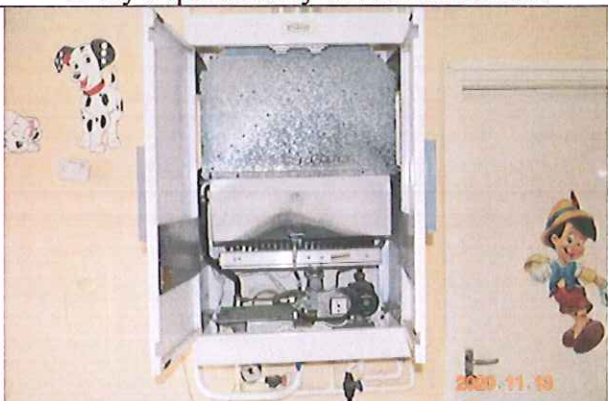
átjárhatósága a többi épületrésszel, ezt kizárólag külső bejáraton keresztül lehet megközelíteni. Az épületben központi fűtési rendszer kiépített, mely három külön körön, három külön központi kazánról üzemeltethetőek. A D-Ny-i szárnyban (ahol a városi bölcsőde üzemeltetett) a központi fűtési rendszer üzemel, melyet a helyszíni szemle során is tapasztaltunk. Az utcafronti épületrész középfolysójától É-i irányba lévő épületrésznek van külön kialakított központi fűtése, a Megbízó elmondása alapján vélhetően ez a fűtési rendszer üzemképes, de próbafűtésre a helyszíni szemle során nem volt lehetőség. Az utcafronti épületrész középfolysójától D-i irányba lévő épületrésznek és az udvari épületrésznek a fűtése a harmadik központi fűtési kör, mely a Megbízó elmondása alapján elhanyagoltsága, elavultsága és korszerűtlensége miatt nem üzemképes, próbafűtésre ugyancsak nem volt lehetőség a helyszíni szemle során, több helyütt jól látható volt, hogy egyes radiátorok leszerelésre kerültek.

D-Ny-i épületszárny központi gázkazánja
